| <b>AMZS</b> | <b>Poročilo o pregledu vozila<br/>(pred prodajo ali nakupom)</b> | Šifra dokumenta:<br><b>AMZS-OBR-121</b> |

| Številka zadeve: DN00121-007161 | Datum: 16.9.2021 |

| Znamka vozila: BMW | Tip vozila : 225/XEi |
| Registracijska številka: NI RT | VIN: WBA2C71070V784880 |

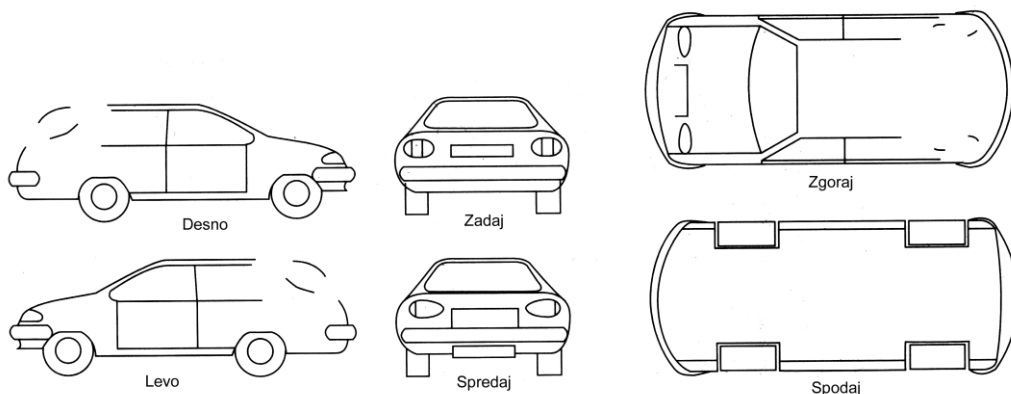
**PRI PREGLEDU DEBELINE NANOSA BARVE VOZILA SMO  
UGOTOVILI DA VOZILO NI BILO LIČENO**

**POŠKODB NA VOZILU NI PRISOTNIH**
