| <b>AMZS</b> | <b>Poročilo o pregledu vozila<br/>(pred prodajo ali nakupom)</b> | Šifra dokumenta:<br><b>AMZS-OBR-121</b> |

| <b>Številka zadeve:</b> DN00922-000723 | <b>Datum:</b> 02.06.2022 |

| <b>Znamka vozila:</b> VOLVO | <b>Tip vozila:</b> XC90 |
| <b>Registracijska številka:</b> | <b>VIN:</b> YV1LCA4BCG1048176 |

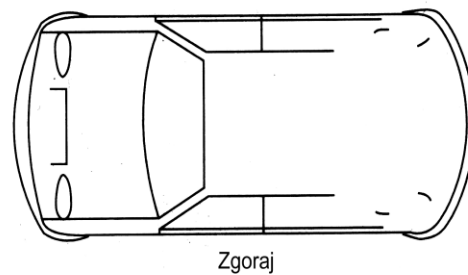
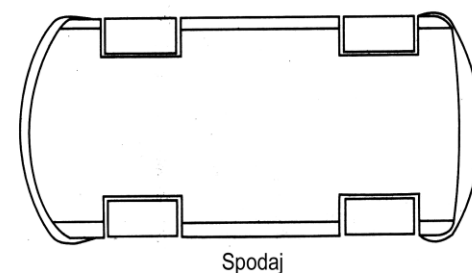
| <b>POŠKODBA VETROBRANSKEGA STEKLA</b> |
| <b>VSE DELUJE V MEJAH NORMALE, GLEDE NA UPORABLJENOST MATERJALOV, SKLADNO Z LETI IN KILOMETRI UPORABE. PRI PREGLEDU DEBELINE NANOSA BARVE VOZILA NISMO UGOTOVILI POSEBNOSTI.</b> |
