| <b>AMZS</b> | <b>Poročilo o pregledu vozila<br/>(pred prodajo ali nakupom)</b> | Šifra dokumenta:<br><b>AMZS-OBR-121</b> |

| <b>Številka zadeve:</b> DN05122-000127 | <b>Datum:</b> 21.06.2022 |

| <b>Znamka vozila:</b> HYUNDAI | <b>Tip vozila:</b> i40 / 1.7 / CRDi DCT |
| <b>Registracijska številka:</b> | <b>VIN:</b> KMHLC81UBFU096487 |

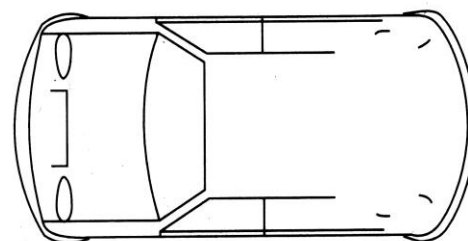
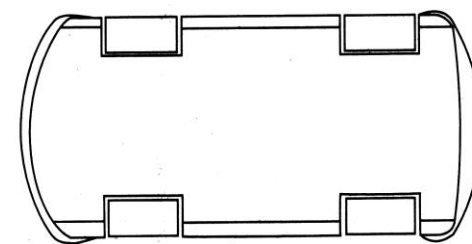
POŠKODBA PRED. ODBIJAČA, SP. ODRGNINA, P.L, P.D. POŠKODOVANO PLATIŠČE – ODRGNINA
